## COMUNE DI PALAIA PIANO STRUTTURALE

INDAGINI GEOLOGICO-TECNICHE DI SUPPORTO  
ALLA PIANIFICAZIONE DEL TERRITORIO COMUNALE

TAVOLA  
**B3**

**CARTA GEOMORFOLOGICA**

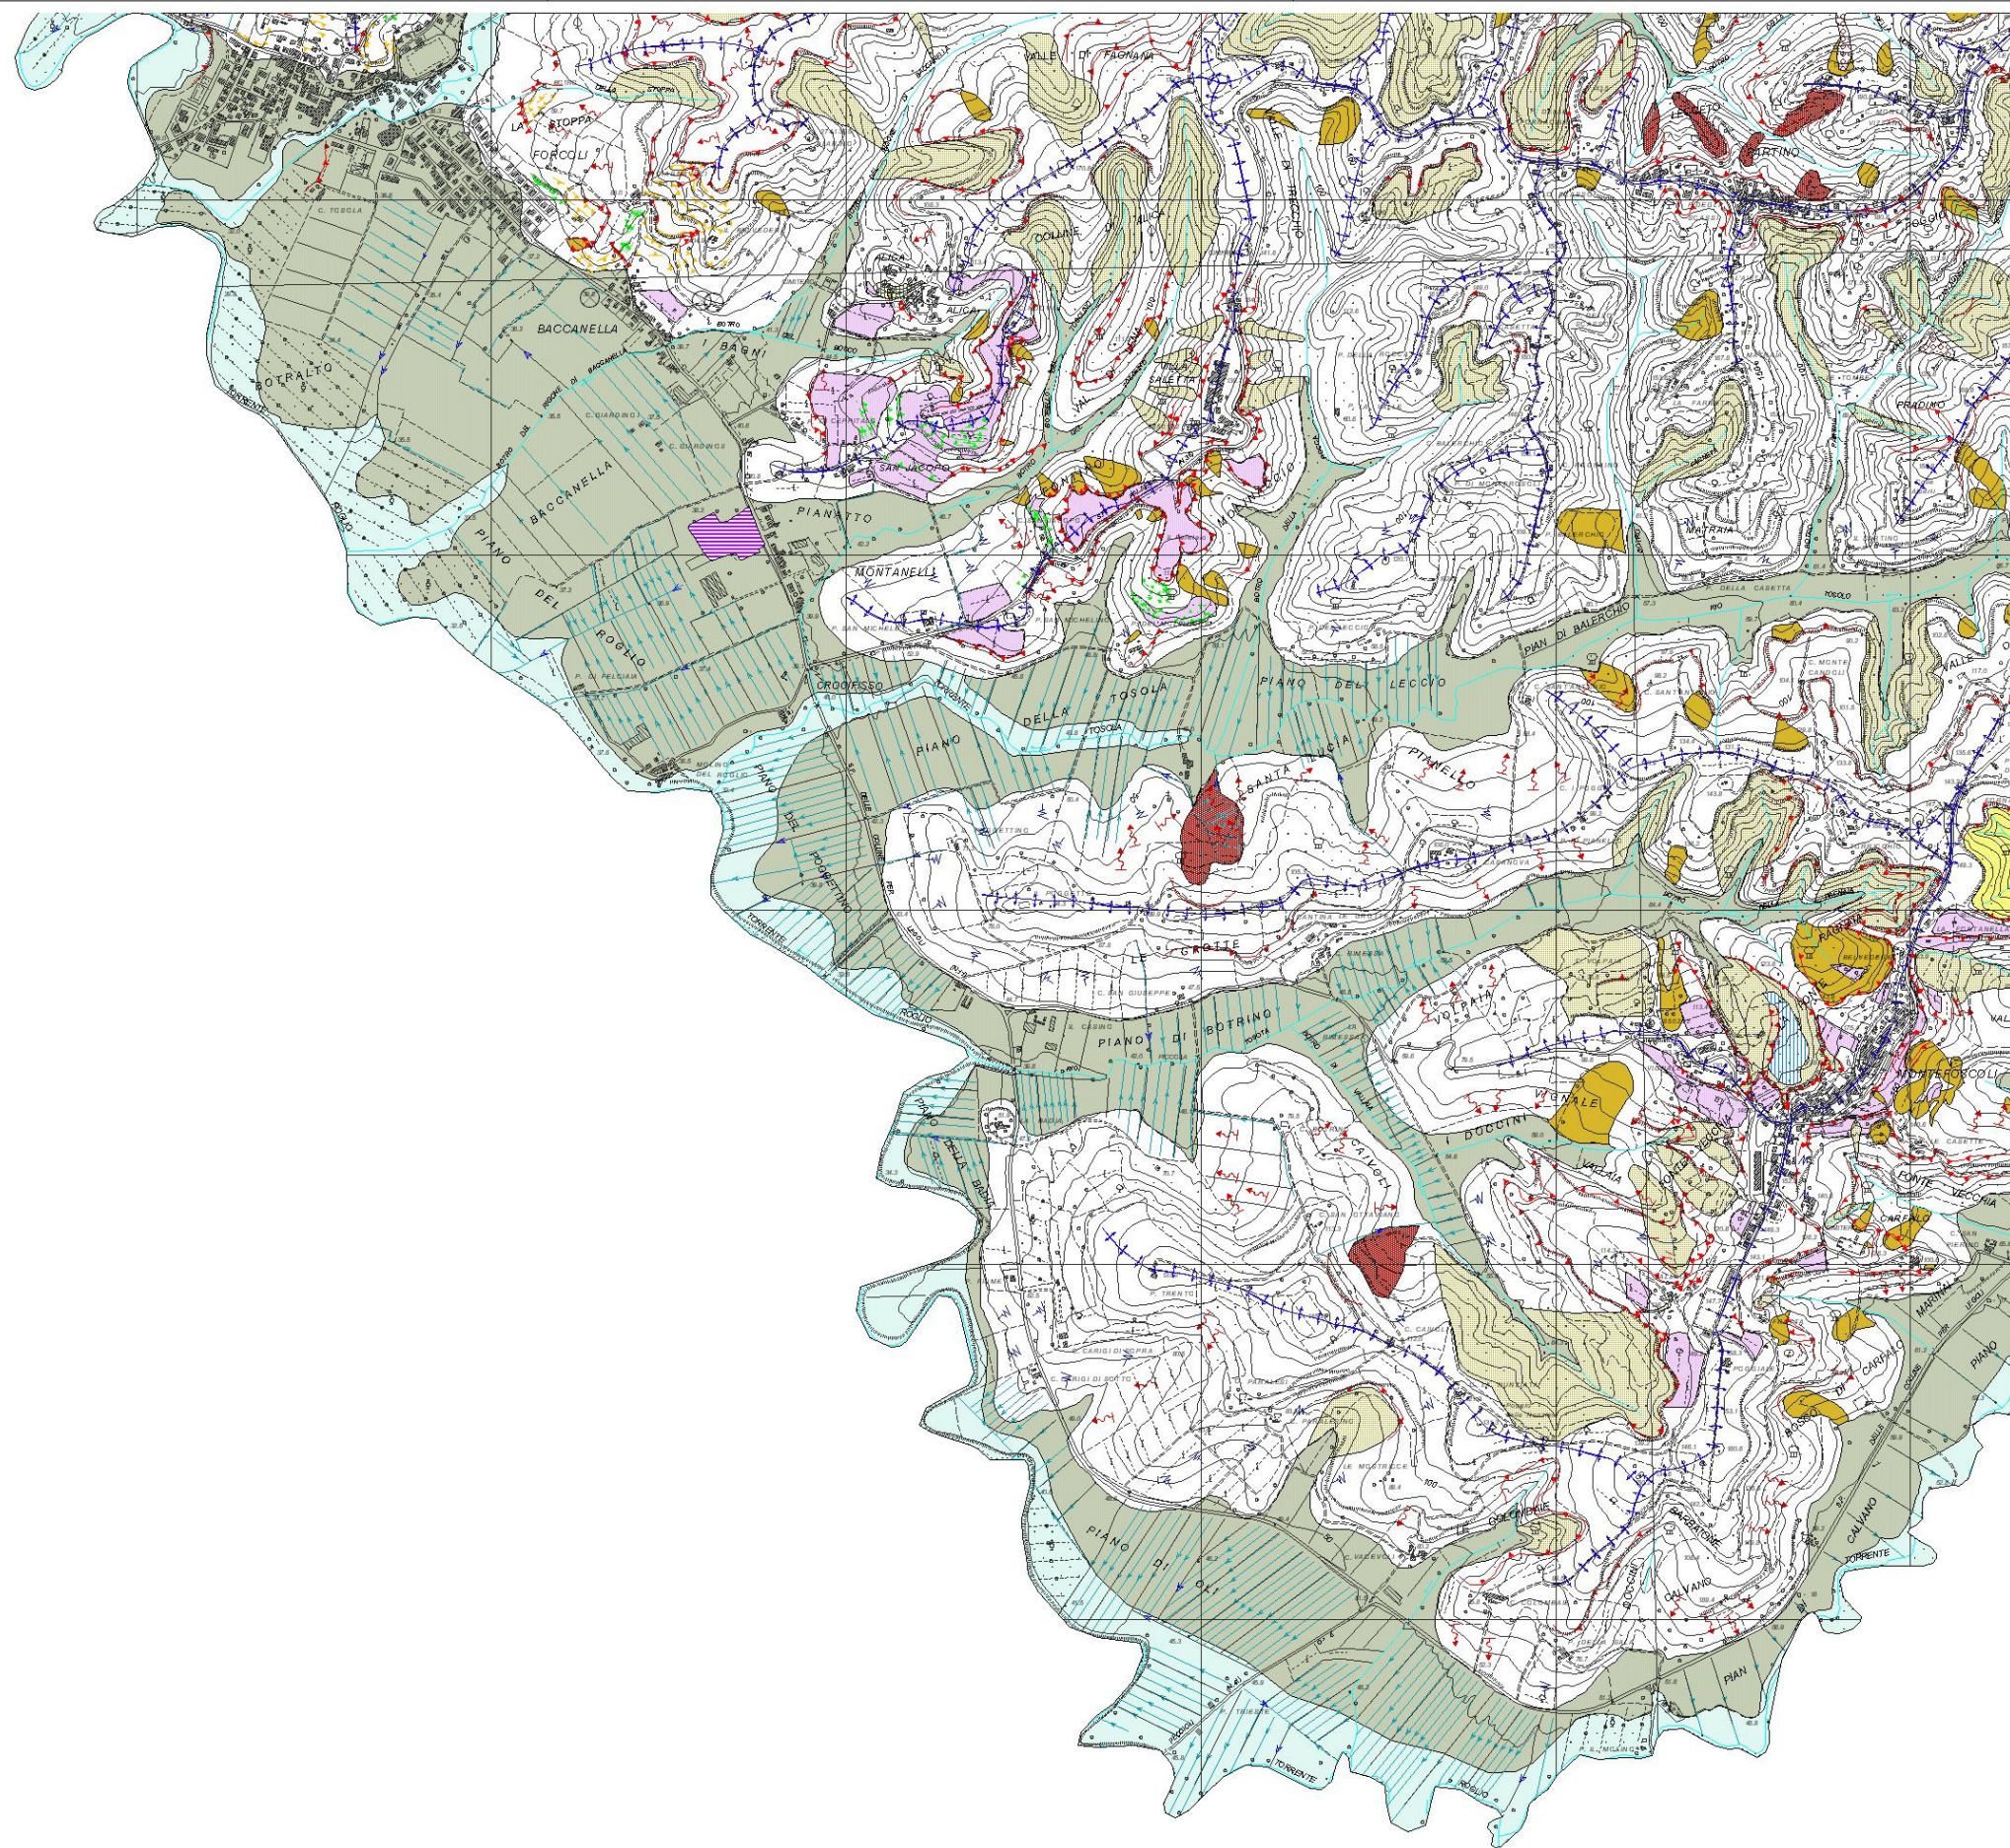
SCALA: 1:10.000 DATA: SETTEMBRE 2003
